Gain écologique de la restauration

Problématique et objectif

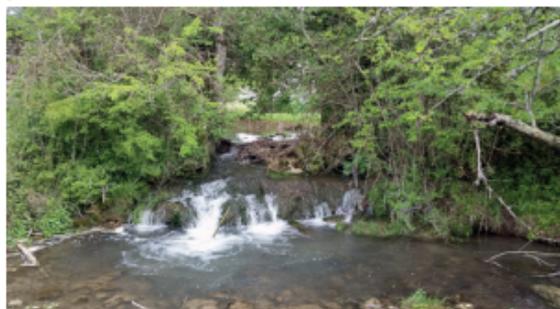
Avant travaux

Les ouvrages hydrauliques sur les cours d'eau forment des barrages limitant ainsi la continuité écologique. Cette continuité est définie par la libre circulation des sédiments ainsi que des espèces piscicoles. La retenue formée à l'amont de ces ouvrages accentue l'envasement du lit mineur et le réchauffement de l'eau en été dégradant ainsi la qualité du cours d'eau. Les barrages limitent les déplacements des espèces aquatiques, perturbant leur cycle de vie, ce qui entraîne une réduction de leur population. L'un des objectifs du contrat territorial est de supprimer ou réduire ces obstacles permettant ainsi de rétablir la continuité écologique.
