Problématique et objectif

Travaux réalisés

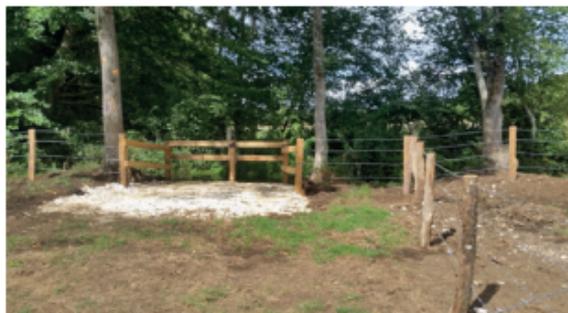
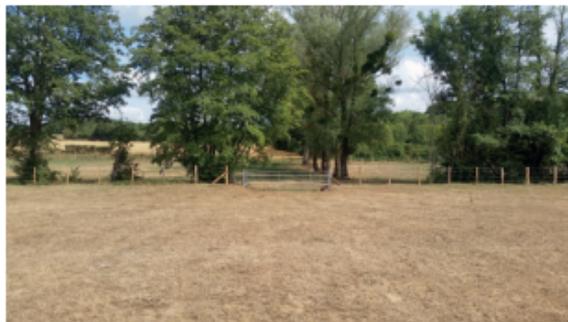
Sur ce site, deux descentes aménagées ainsi que 150 mètres de clôtures ont été installés. Les descentes aménagées sont des zones délimitées en bois avec un sol dur en cailloux permettant aux bovins de s'abreuver dans le cours d'eau sans le piétiner. Ainsi, les bovins ont de l'eau claire toute l'année et les sabots restent majoritairement au sec limitant les maladies. Pour le reste des berges de la rivière, des clôtures sont installées afin de limiter l'accès au bovins aux abreuvoirs prévus pour eux. Une barrière de pré a également été mise en place pour le passage de l'exploitant dans sa parcelle attenante.

De plus, la protection par des clôtures permet au cours d'eau de retrouver une morphologie plus naturelle et une largeur qui lui correspond. Le cours d'eau retrouve donc son équilibre.

Cela permet aussi la pousse de végétation qui ne sera pas broutée par les animaux d'élevages. Ainsi le cours d'eau retrouvera des zones d'ombres limitant ainsi le réchauffement de l'eau. Cette végétation fournira également des habitats pour la biodiversité environnantes.
